ESTUDIO ARQUEOLÓGICO RÁPIDO

Movimiento de tierra para manejo de acceso del proyecto Condominio horizontal residencial comercial turístico de fincas filiales primerías individualizadas Punta Vista

Mes y año: 22 de marzo del 2022

FORMULARIO DE INSPECCIÓN ARQUEOLÓGICA RÁPIDA
SECRETARÍA TÉCNICA NACIONAL AMBIENTAL
INFORME DE INSPECCIÓN

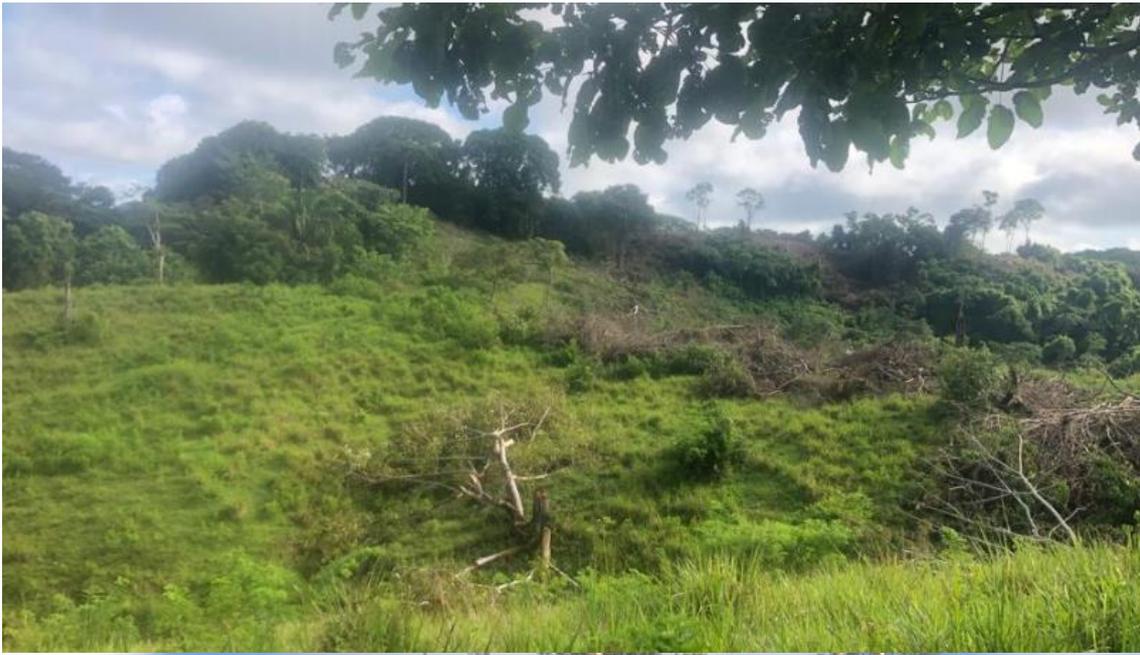
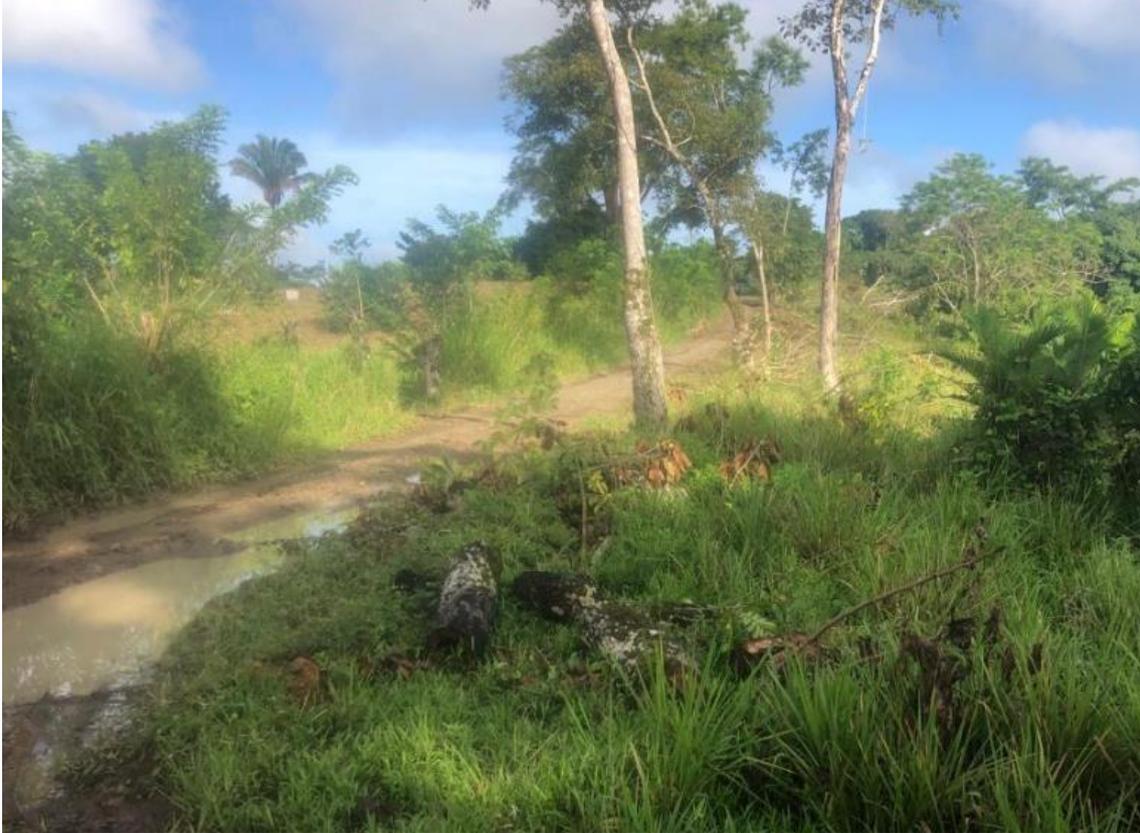
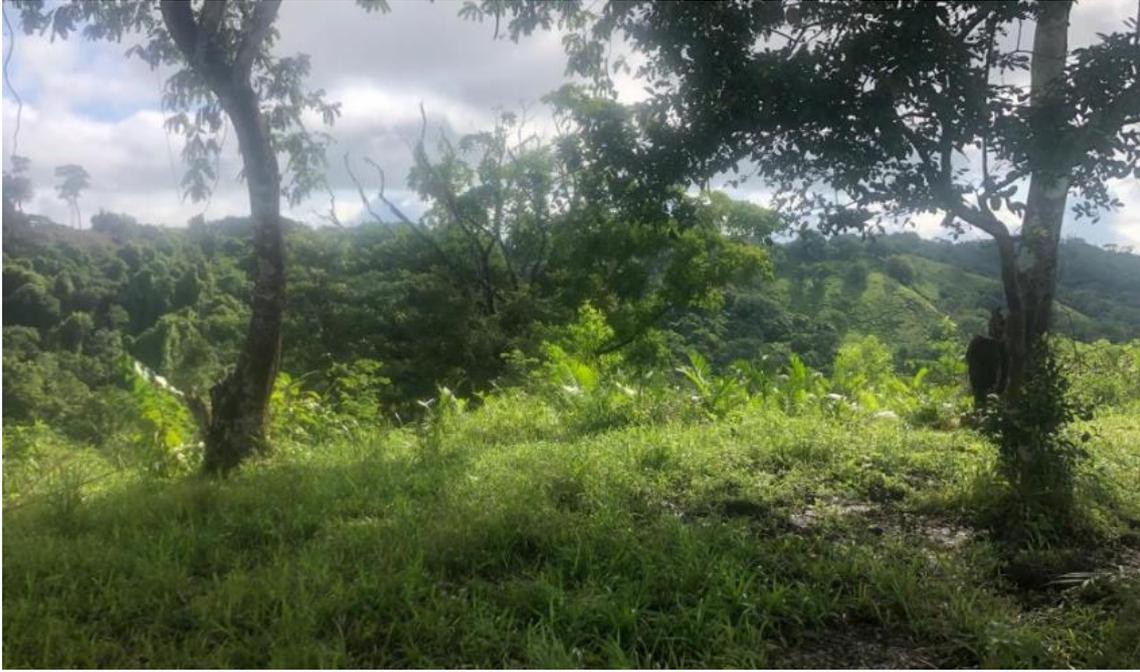
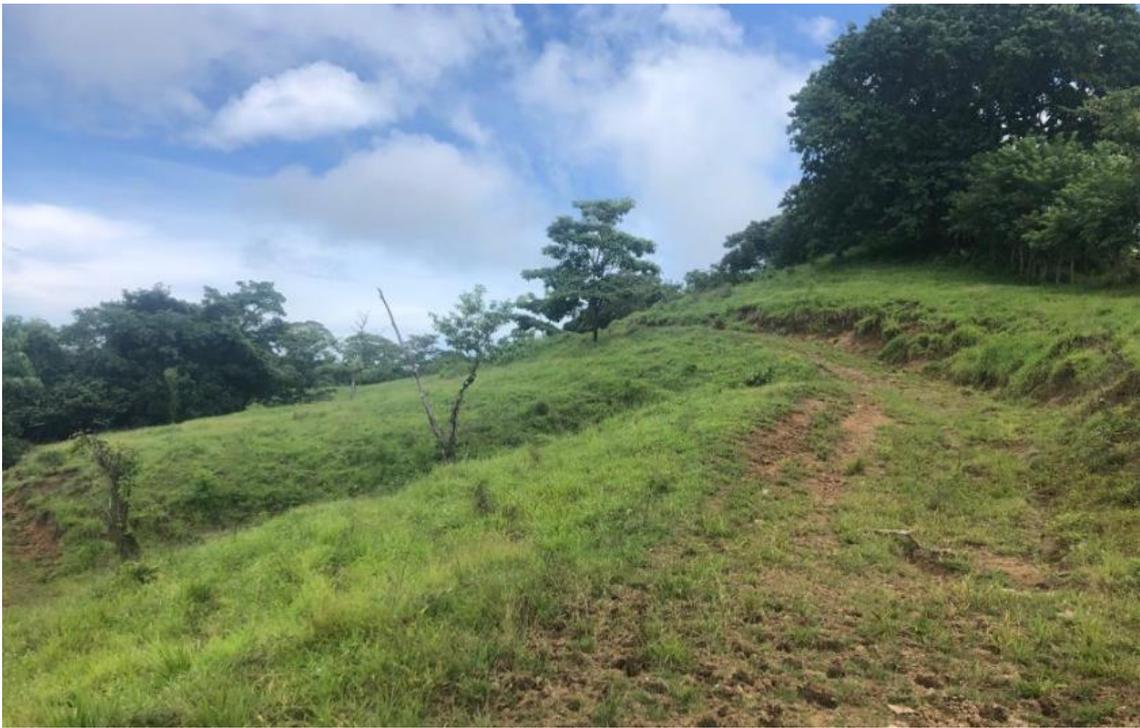
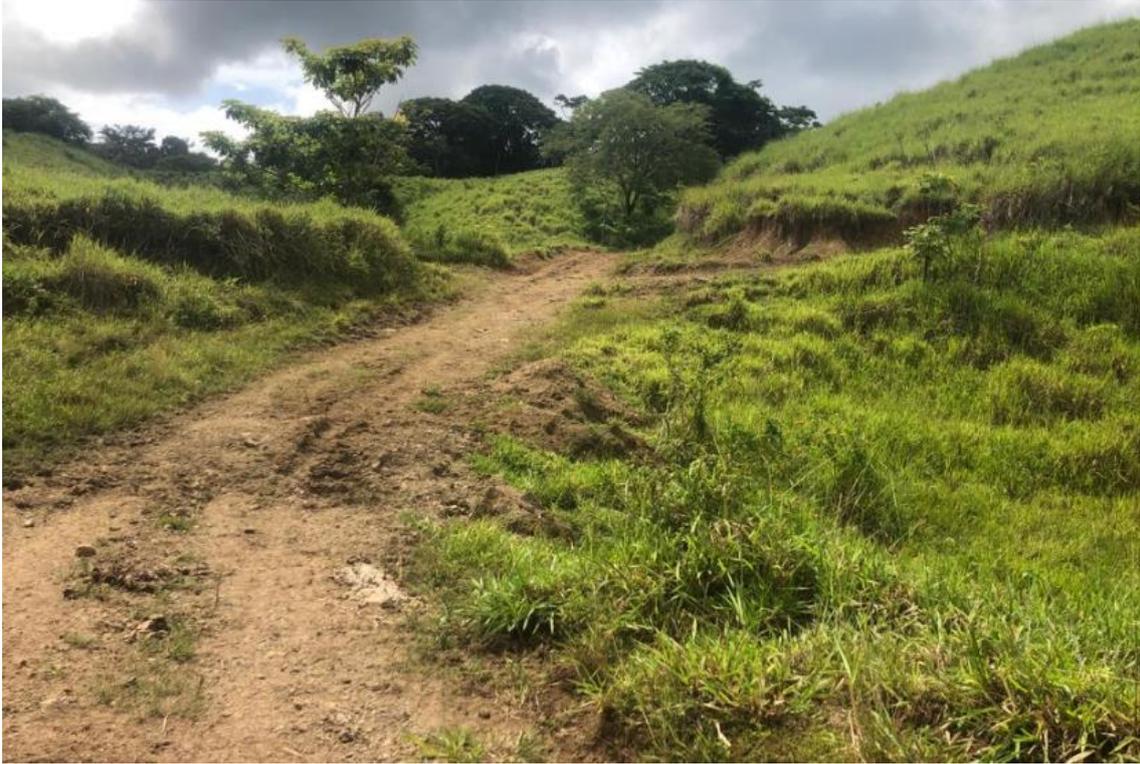
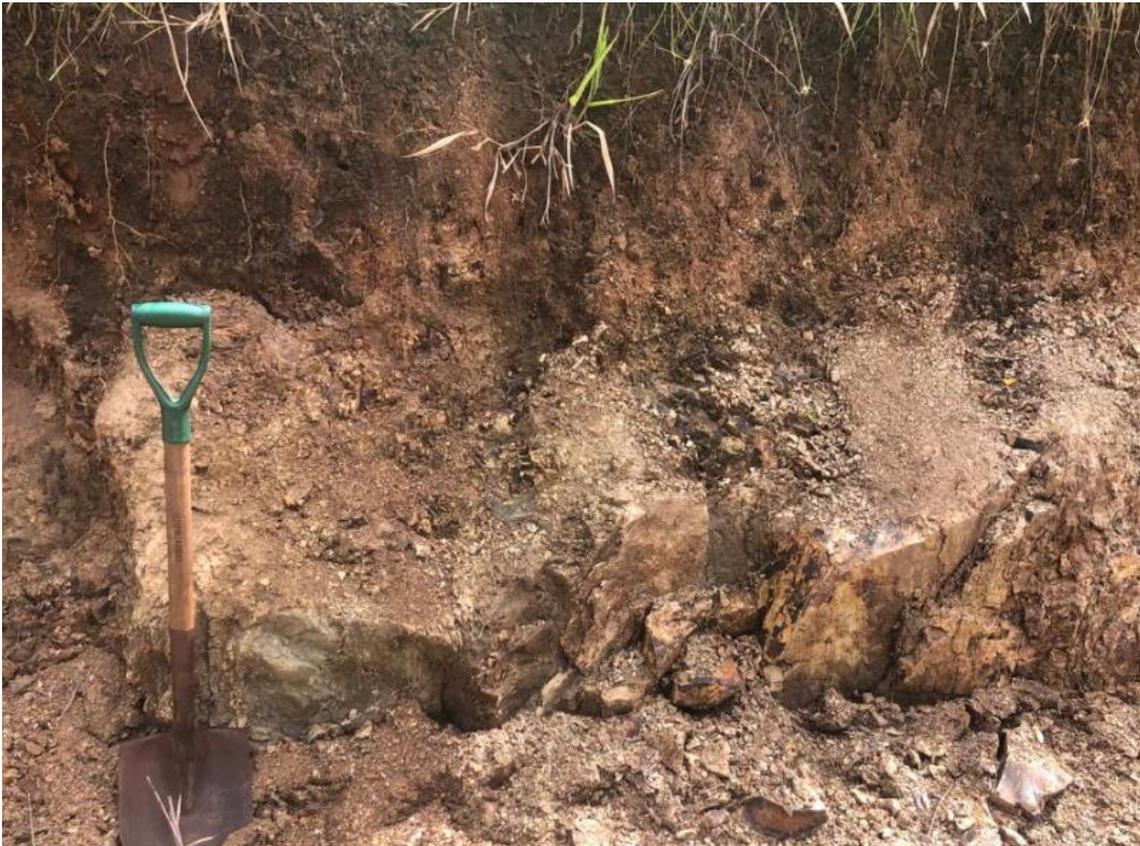
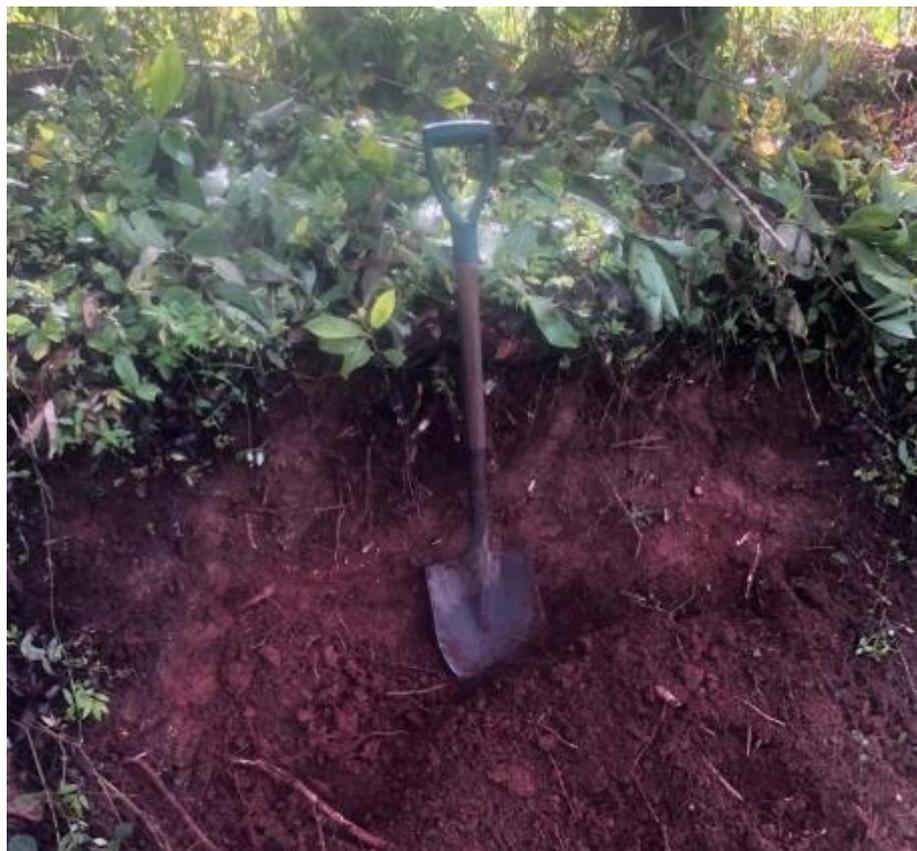
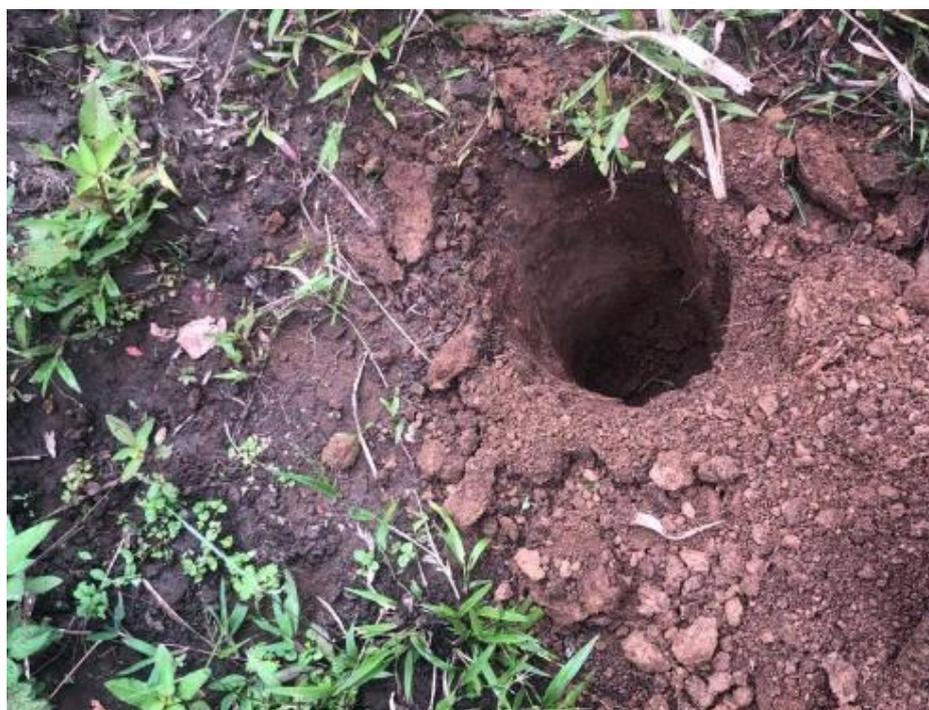
Figura 2. Fotografías tomadas en el AP.

28. Se observa material cultural en terrenos colindantes <input type="checkbox"/> Sí <input checked="" type="checkbox"/> No
29. Explique el tipo de evidencia observada: algunos fragmentos de cerámica muy erosionados

30. Densidad del material por m ² <input checked="" type="checkbox"/> Baja < 5 fragmentos <input type="checkbox"/> Media de 5 a 20 fragmentos <input type="checkbox"/> Alta > 20 fragmentos

Durante la inspección se halló muy poca evidencia arqueológica, por lo que se les recuerda a los propietarios y desarrolladores la obligación que, de conformidad con la Ley 6703 se establece, en cuanto en caso de realizarse algún hallazgo de tipo arqueológico en la propiedad, deben detenerse inmediatamente los trabajos que se estén realizando y dar aviso expedito al personal del Departamento de Antropología e Historia del Museo Nacional de Costa Rica, a los teléfonos 291-4473 o 257-1433.
