ESTUDIO ARQUEOLÓGICO RÁPIDO

Movimiento de tierra para manejo de acceso del proyecto Condominio horizontal residencial comercial turístico de fincas filiales primerias individualizadas Punta Vista

Mes y año: 22 de marzo del 2022

FORMULARIO DE INSPECCIÓN ARQUEOLÓGICA RÁPIDA
SECRETARÍA TÉCNICA NACIONAL AMBIENTAL
INFORME DE INSPECCIÓN

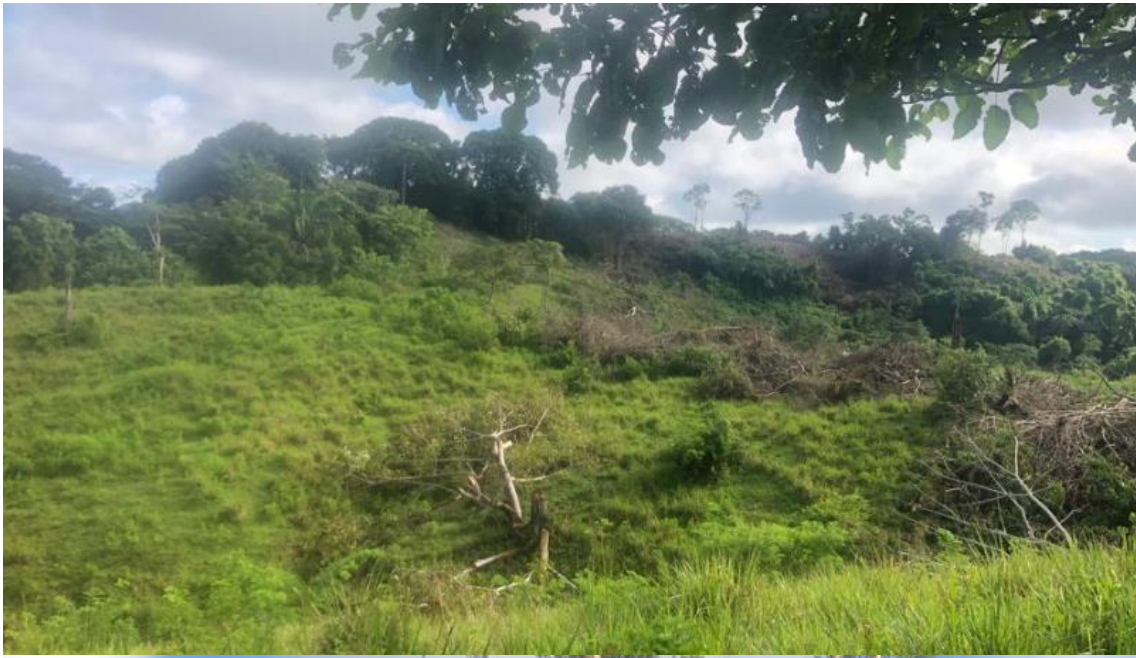
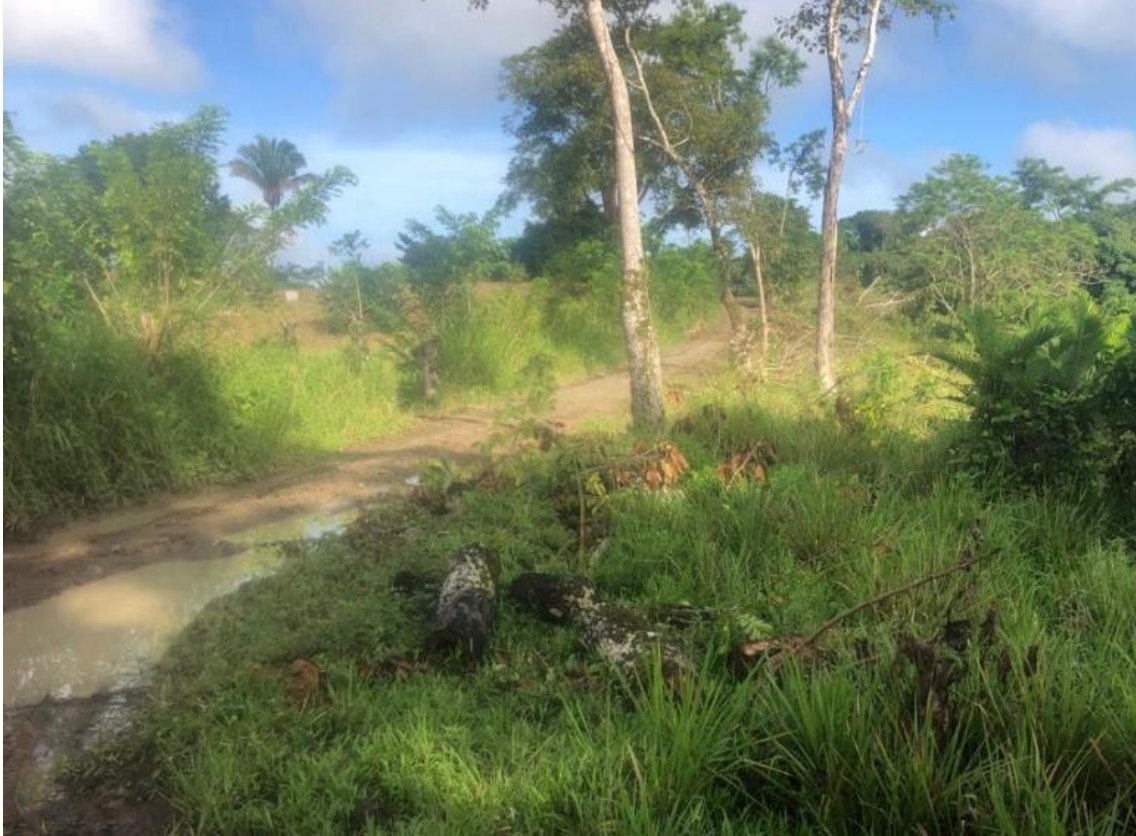
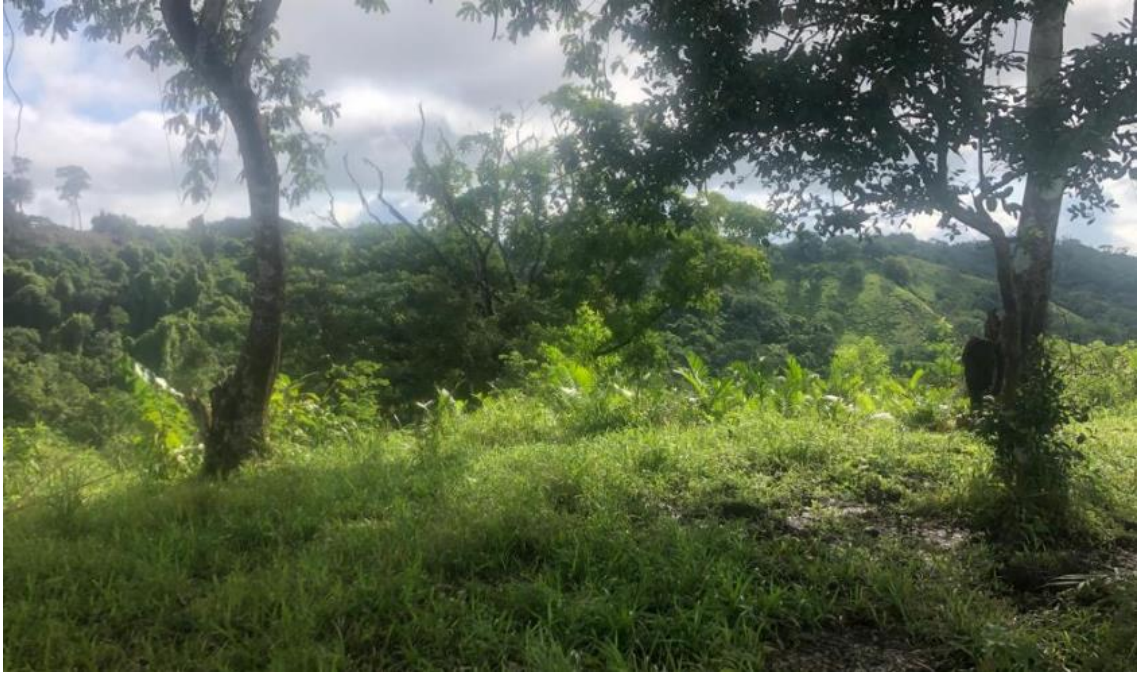
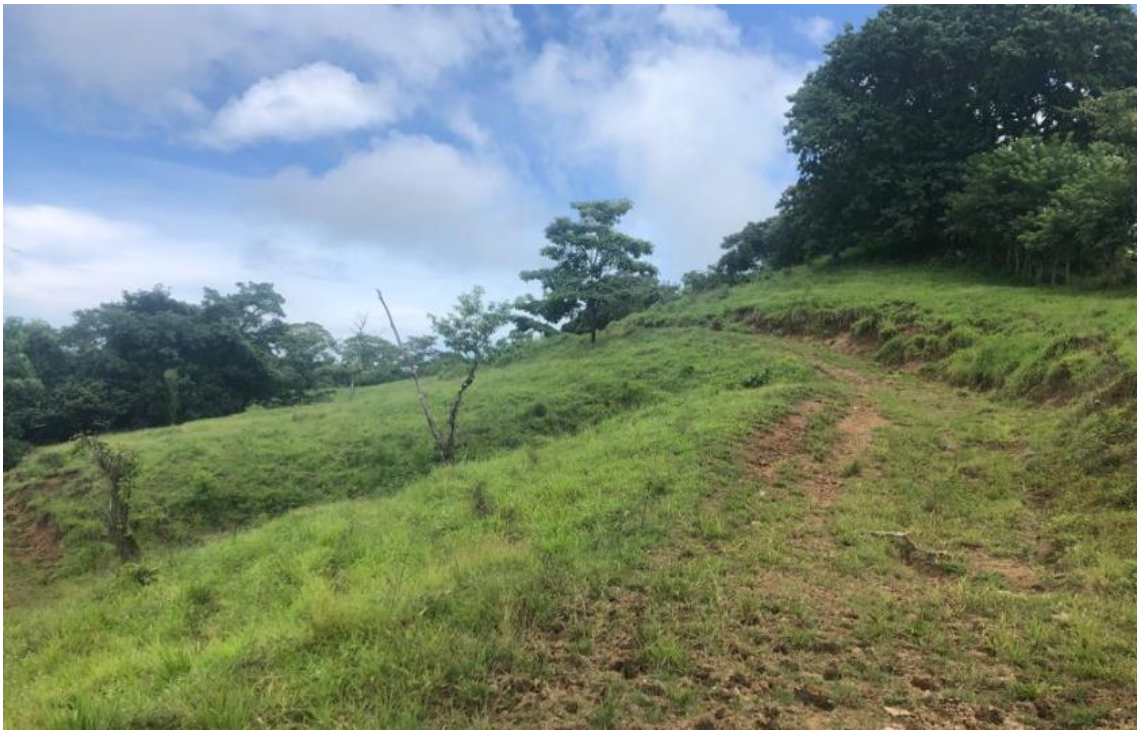
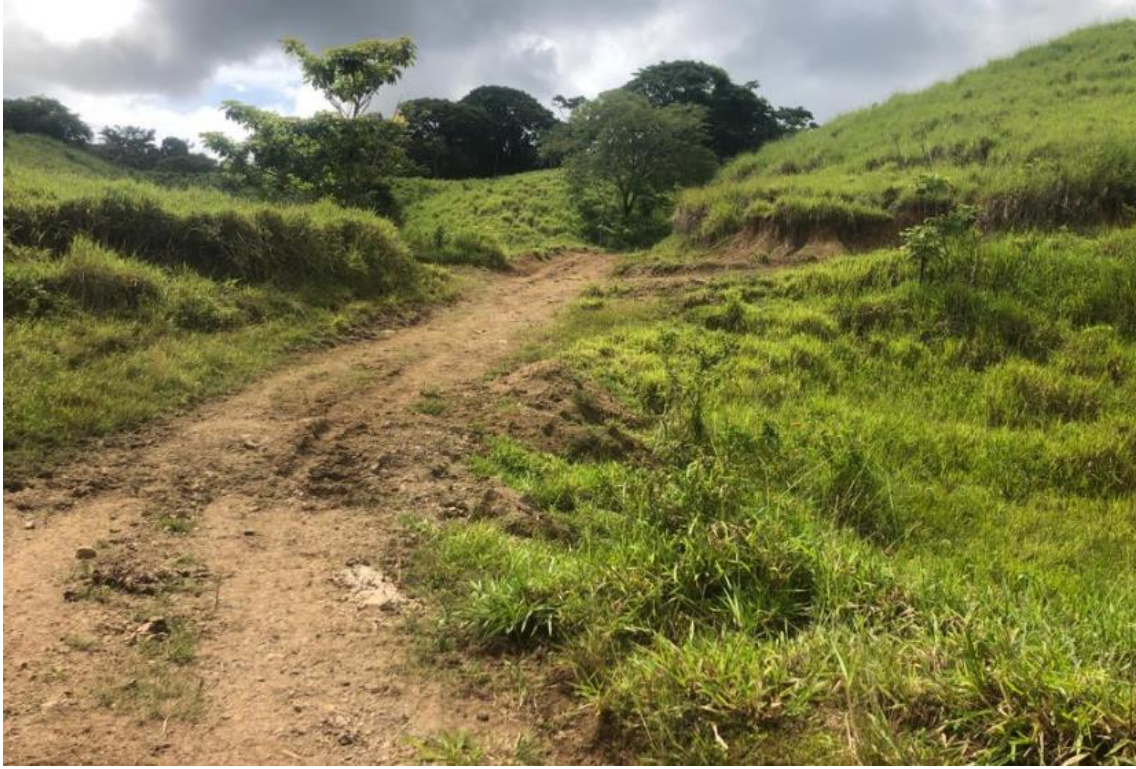
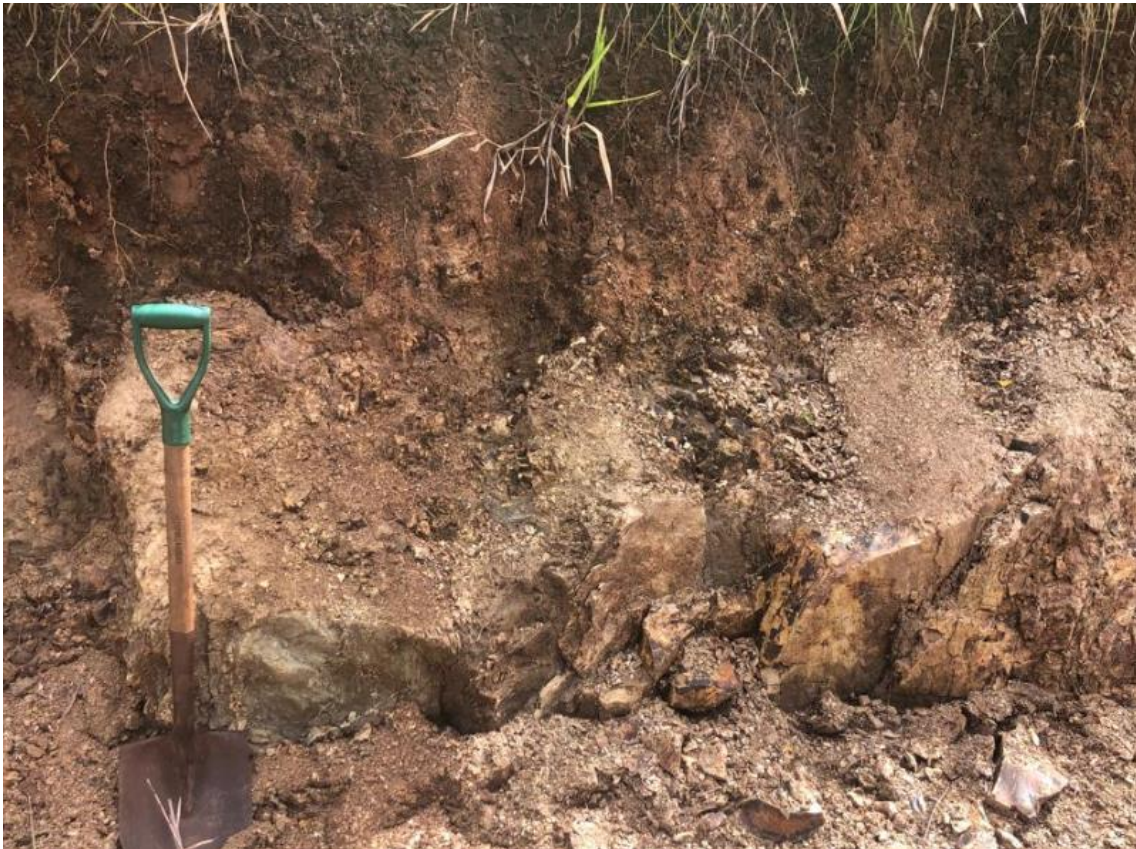
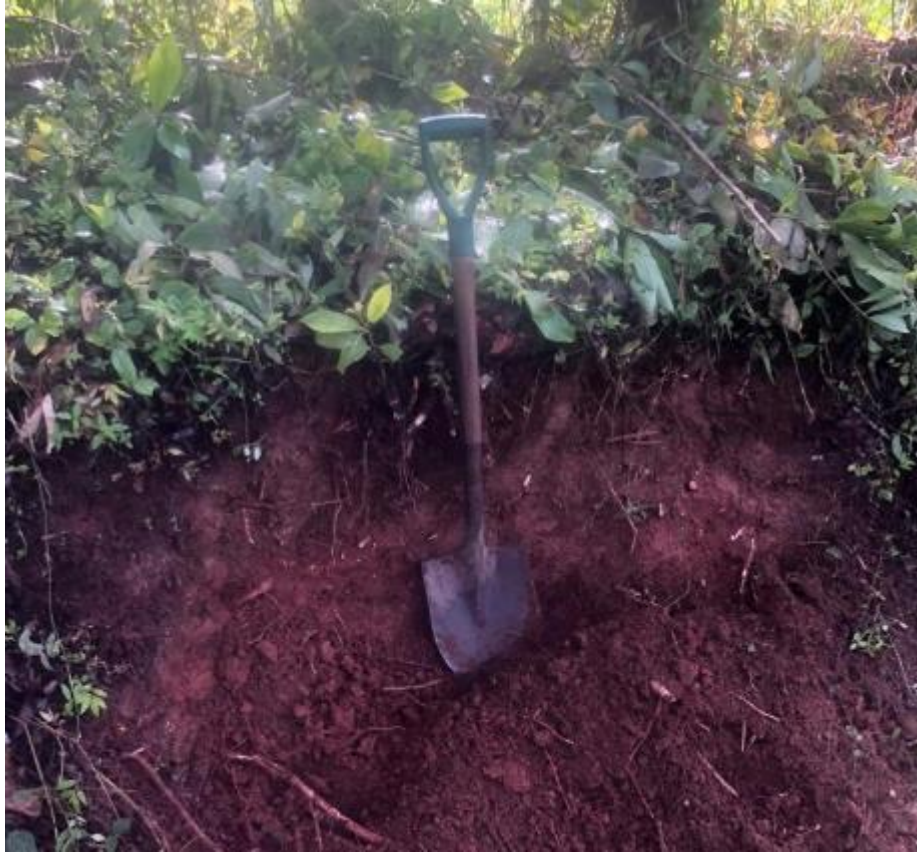
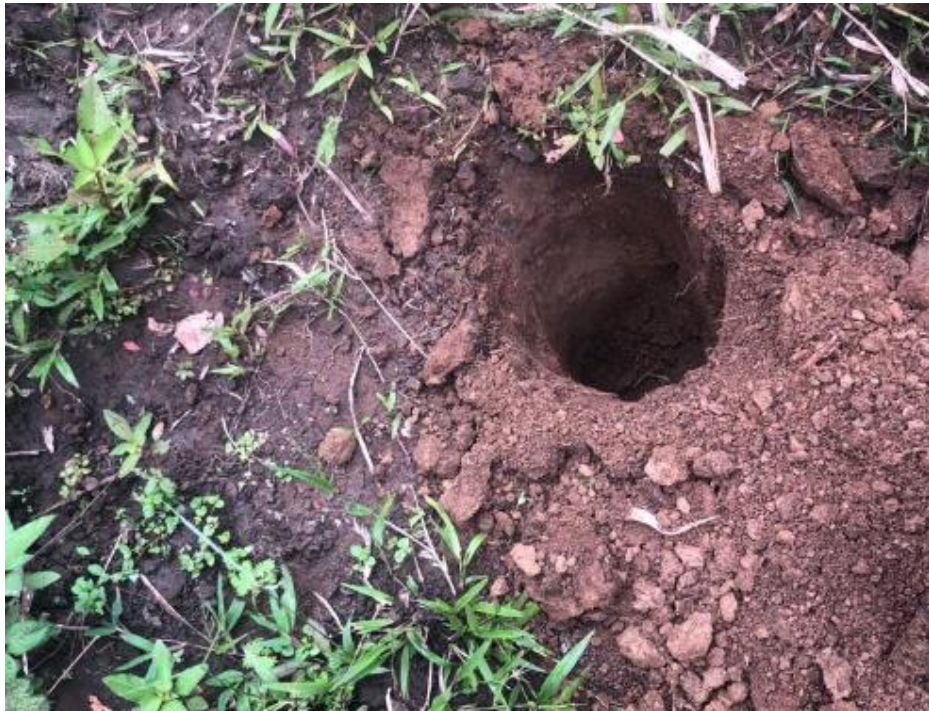
Figura 2. Fotografías tomadas en el AP.

28. Se observa material cultural en terrenos colindantes <input type="checkbox"/> Sí <input checked="" type="checkbox"/> No
29. Explique el tipo de evidencia observada: algunos fragmentos de cerámica muy erosionados

30. Densidad del material por m ² <input checked="" type="checkbox"/> Baja < 5 fragmentos <input type="checkbox"/> Media de 5 a 20 fragmentos <input type="checkbox"/> Alta > 20 fragmentos

- No requiere más estudios arqueológicos
- Revisar
- Evaluación Arqueológica
- Supervisión de Movimientos de Tierra por parte de un profesional en arqueología acreditado en la CAN**
- Otra

Durante la inspección se halló muy poca evidencia arqueológica, por lo que se les recuerda a los propietarios y desarrolladores la obligación que, de conformidad con la Ley 6703 se establece, en cuanto en caso de realizarse algún hallazgo de tipo arqueológico en la propiedad, deben detenerse inmediatamente los trabajos que se estén realizando y dar aviso expedito al personal del Departamento de Antropología e Historia del Museo Nacional de Costa Rica, a los teléfonos 291-4473 o 257-1433.
